医療事故情報収集等事業 「医療安全情報No.42」の提供について

No.42 2010年5月

## セントラルモニタ受信患者間違い

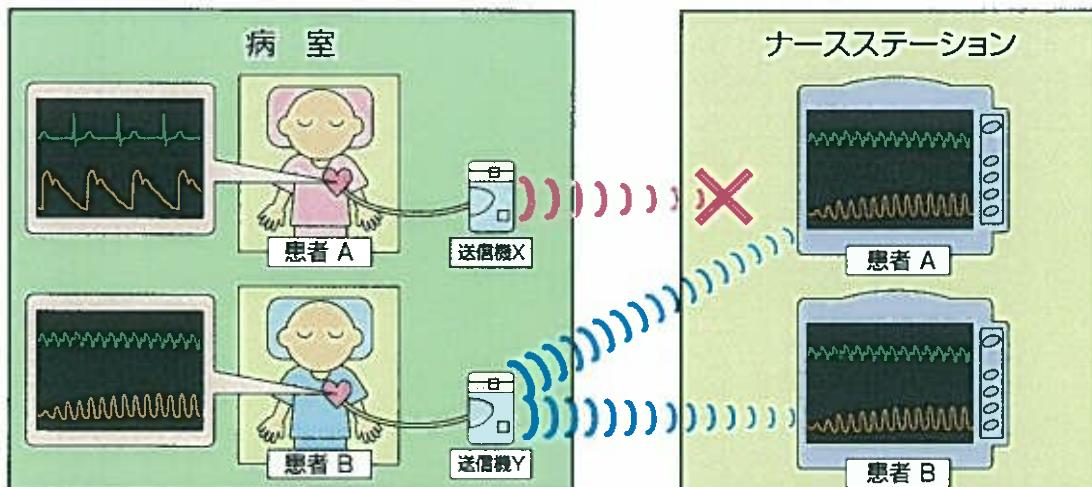
事例のイメージ図

**一台の送信機から複数の場所に心電図を表示させたため、患者の心電図として表示された別の患者の心電図を見て患者に治療・処置を行った事例が報告されています。**

当該病棟では、複数のセントラルモニタを使用して病棟患者の心電図をモニタリングしていた。看護師は、患者Aの心電図モニタを表示するため、セントラルモニタを設定する際、送信機のチャネル番号を間違えて入力した。入力した番号は、患者Bが使用していたため、セントラルモニタの患者Aの心電図が表示される場所に患者Bの心電図が表示された。患者Aとして表示された心電図（実際には患者Bの心電図）に心室性不整脈を認めたため治療した。

- ・受信している心電図のチャネル番号が患者に装着されている送信機と合っているかを確認する。
- ・セントラルモニタの設定手順を確立する。

無線の医療機器を使用する際は、院内にチャネル等を管理する者を配置する等、責任体制を明確にする。
